# Panncentralen Facetten

ÅTVIDABERG

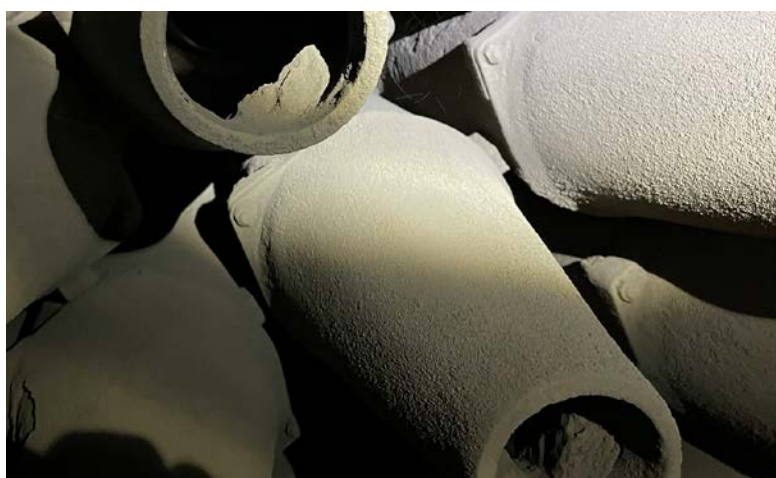
Den 27 januari 2021 löste elektrofiltret ut igen och det visade sig att det var stora mängder stoft kvar i filtret. Utmatningshålen i filter och cyklon, där stoftet transporteras bort från filtren till containern, hade satts igen. Entreprenör med sugbil anlätades för att suga rent i filter och utmatningshål.

**Figur 1** Bilden visar hålen där aska kommer ut ur cyklonen. En del av dem är rensade och en del är igensatta

Vad som var det ursprungliga problemet till att aska följde med ut i rökgaskondensorn är svårt att fastställa men den troliga orsaken bedöms vara följande:

Initialt har kondens bildats, där askan matas ut. I kombination med lång tid av lägre last, under den varma hösten, fick stoft att successivt bygga igen utloppshål/hänga sig kvar i stoftreningen. När sedan entreprenören sotade/sög ur rökgasreningen så missade de troligen att suga/blåsa ur utloppshålen.

Det troliga är att störningen skulle ha avhjälpats vid den första sotningen, om hålen rengjorts ordentligt. Då Tekniska verkens personal inte tidigare haft anledning att kontrollera att hålen rengjorts, gjordes detta inte nu heller.

Även entreprenören som gick igenom elektrofiltret och dess funktion, glömde aktivera slagverk, när de startade filtret efter åtgärd. Det har därmed blivit tydligt att kontrollen behöver skärpas, att arbetet genomförts och avslutats korrekt.

Rutinen för sotning har därför uppdateras med en sådan kontroll.
