**INFÖR ANSÖKAN OM TILLSTÅND FÖR
VATTENVERKSAMHET FÖR
ANLÄGGANDE AV DAMM M.M. I BERG
LINKÖPINGS KOMMUN**

Slutrapport

2023-05-29

UPPDRAG Tillstånd damm Vreta_Berg
Titel på rapport: Inspektion av dagvattendamm, Vreta Berg
Status: Granskningshandling
Datum: 2023-05-29

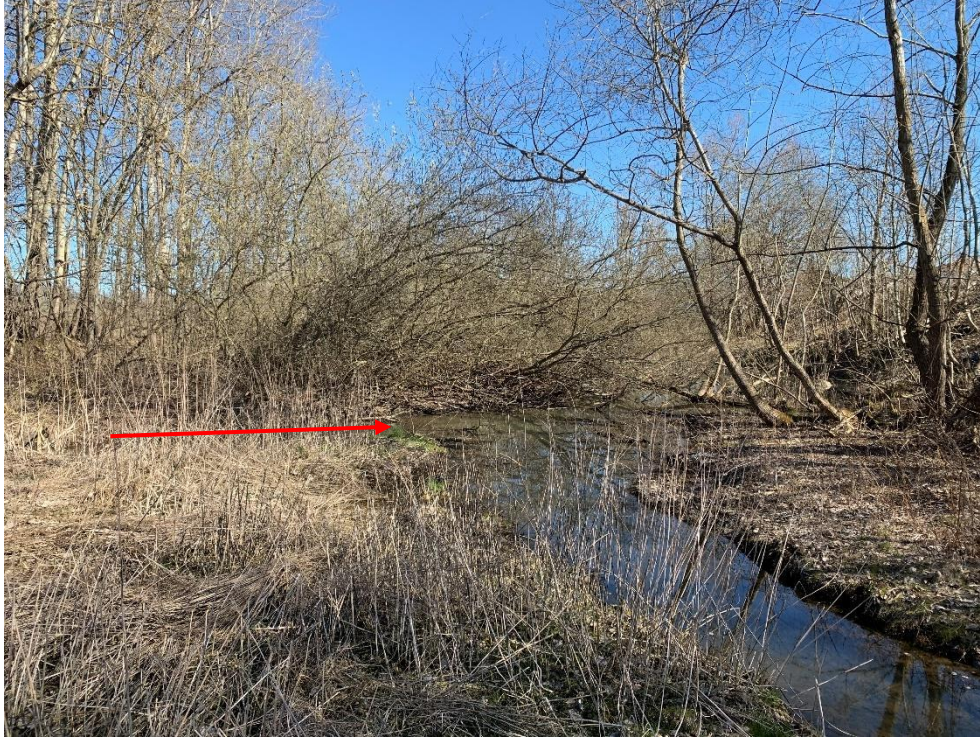
Figur 2. Inloppet till kvarndammen fotograferat från söder (dammen är på andra sidan slyvegetationen och syns inte på bilden). Här rinner två vattendrag samman strax före inloppet, vilket är igenvuxet med vegetation och övervuxet av sly. Vattendraget som syns till höger i bilden är den söderifrån kommande delen av Blackbäcken. Västerifrån kommer ett vattendrag som bara skymtar svagt i mitten på bilden (röd pil).

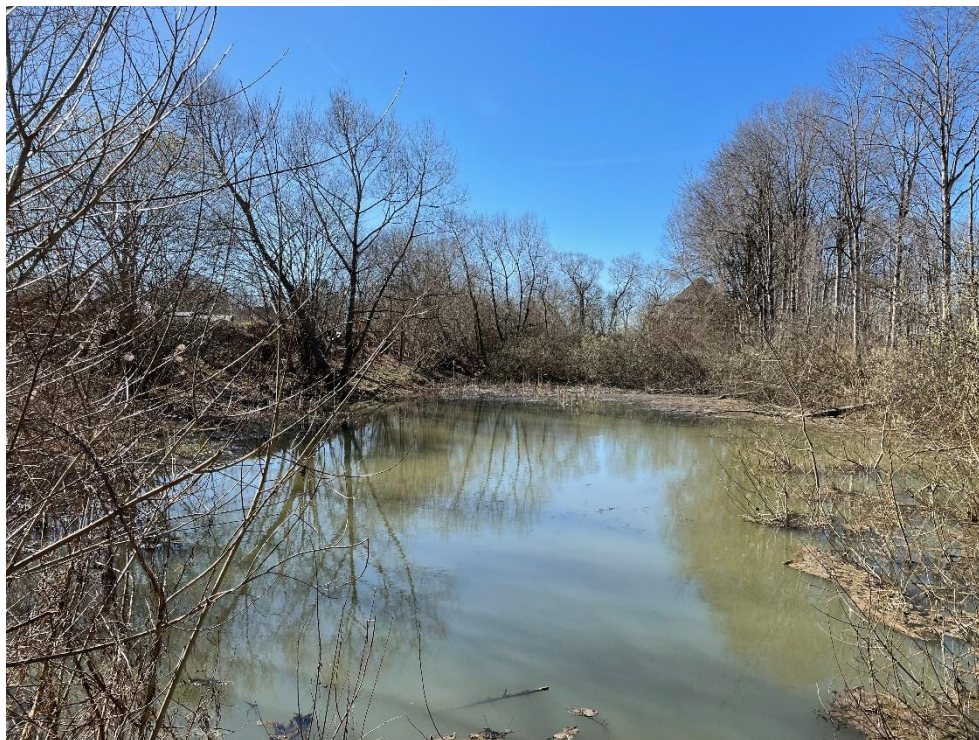
en stor del av vattenvolymen har troligtvis ianspråktagits av ansamlat sediment (Figur 4).

Figur 4. Kvarndammen fotograferad mot söder. Närmast är de djupare delarna av dammen men det är troligt att en stor del av vattenvolymen har ianspråktagits av ansamlat sediment. I den södra delen vid inloppet, längst bort i bilden, finns omfattande växtlighet. Foto: Tyréns

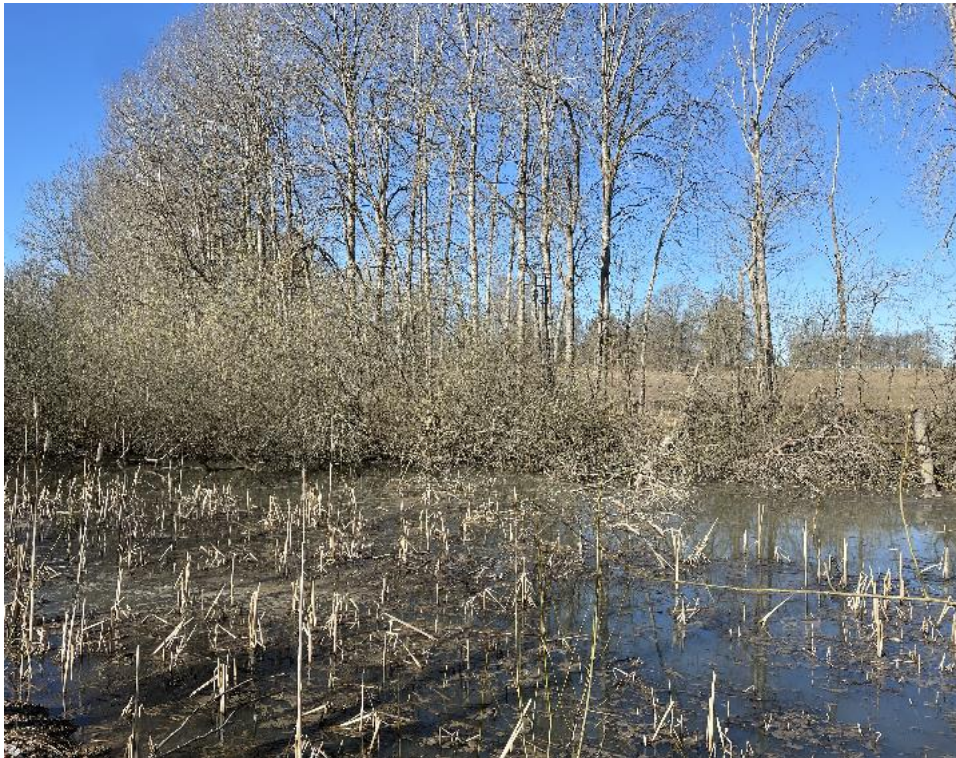
Figur 6. Den sydvästra delen av dammen där den trädbevuxna västra dammvallen skymtar i bakgrunden. I den södra delen av dammen finns omfattande växtlighet, både vass och sly, och därmed uppskattas dessa delar av dammen ha ett vattendjup som understiger en meter. Foto: Tyréns

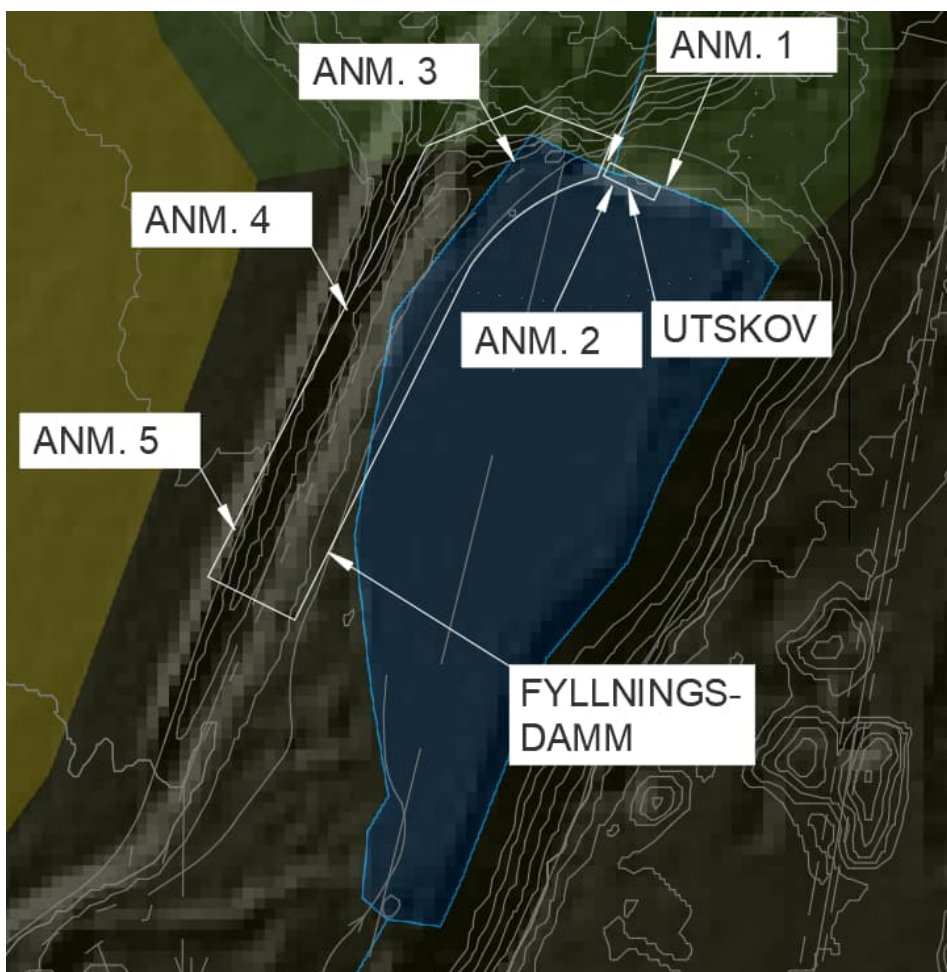
Figur 3 – läge för påträffade skador

Generellt är de påträffade avvikelserna klassificerade som stora eller mycket stora. Den höga klassificeringen skall dock sättas i relation till dammens nuvarande användning. De påträffade skadorna inträffade troligen för flera decennier sedan och har trots omfattande läckage inte orsakat någon större olägenhet för de boende i närheten. Det kan dock inte uteslutas att ett större dammbrott kan inträffa, vilket t.ex. kan leda till uttömning av slam. Det rekommenderas därför att dammen avsänks och att ett tillfälligt utskov anordnas i väntan på ytterligare åtgärder, se kapitel 5.

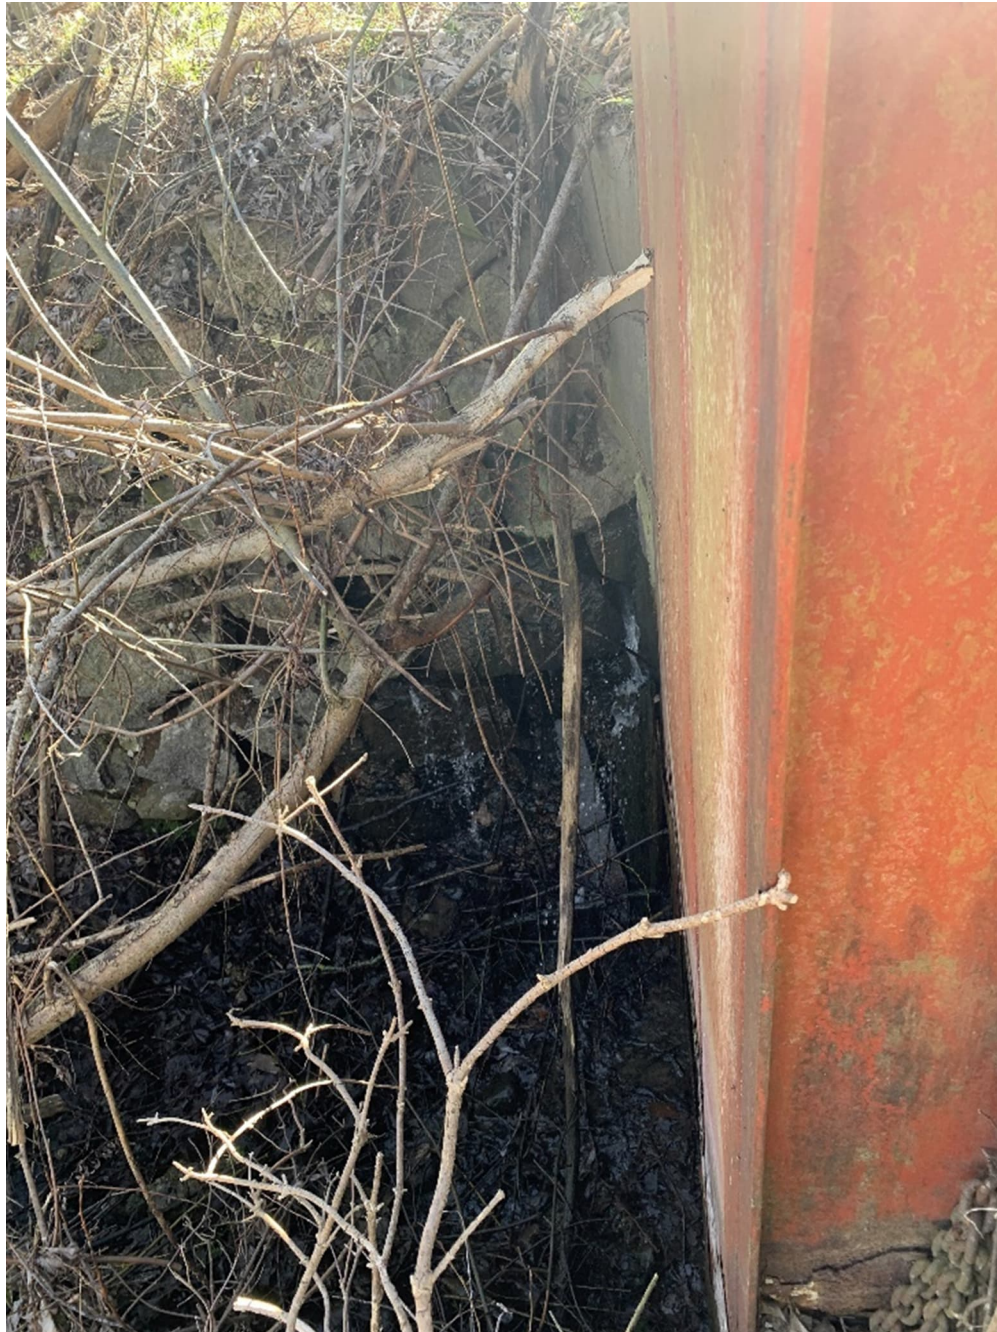
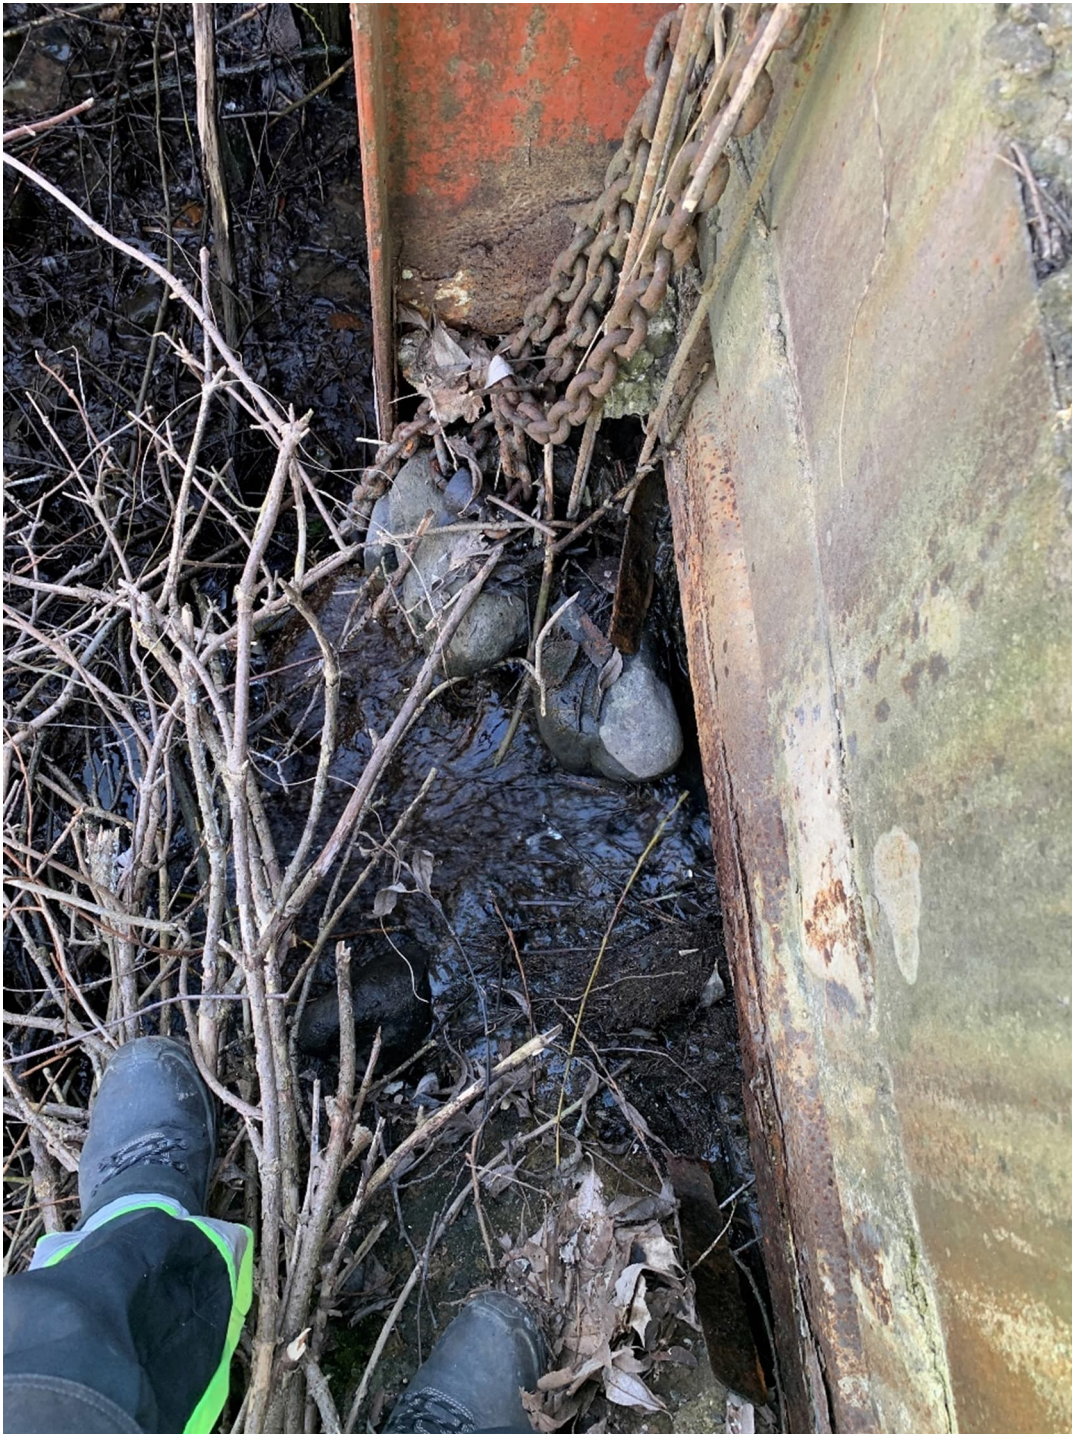
Skadeorsaken är okänd. Stenarna i den underliggande murade konstruktionen saknar murbruk, vilket gör att inläckande vatten kan flöda fritt genom undergrunden.

Avvikelse, funktionsfel		Kommentar		
Läckage i murverk på båda sidor om luckramen		Murverket ger ett visst motstånd mot erosion men omfattningen av läckaget och dess betydelse för dammen bedöms som allvarligt och eftersom skadan är svår att övervaka och åtgärda bedöms avvikelsen ha stor betydelse för dammsäkerheten		
Storlek: A4	Betydelse: B5	Frekvens: C5	Förmåga: D5	BK4
Stor avvikelse	Vital del för dammens dämmande funktion, ingen redundans	Medelhög-vattenföring	I princip inga möjligheter att upptäcka eller åtgärda skada	B+C+D=15
Rekommendation: På kort sikt: avsänkning av magasinet. På lång sikt: ombyggnad av damm och luckor.

Foto 1. Anm. 1 – Läckage höger sida nedströms luckan.

Foto 2 – Anm. 1 Läckage på vänster sida nedströms luckan

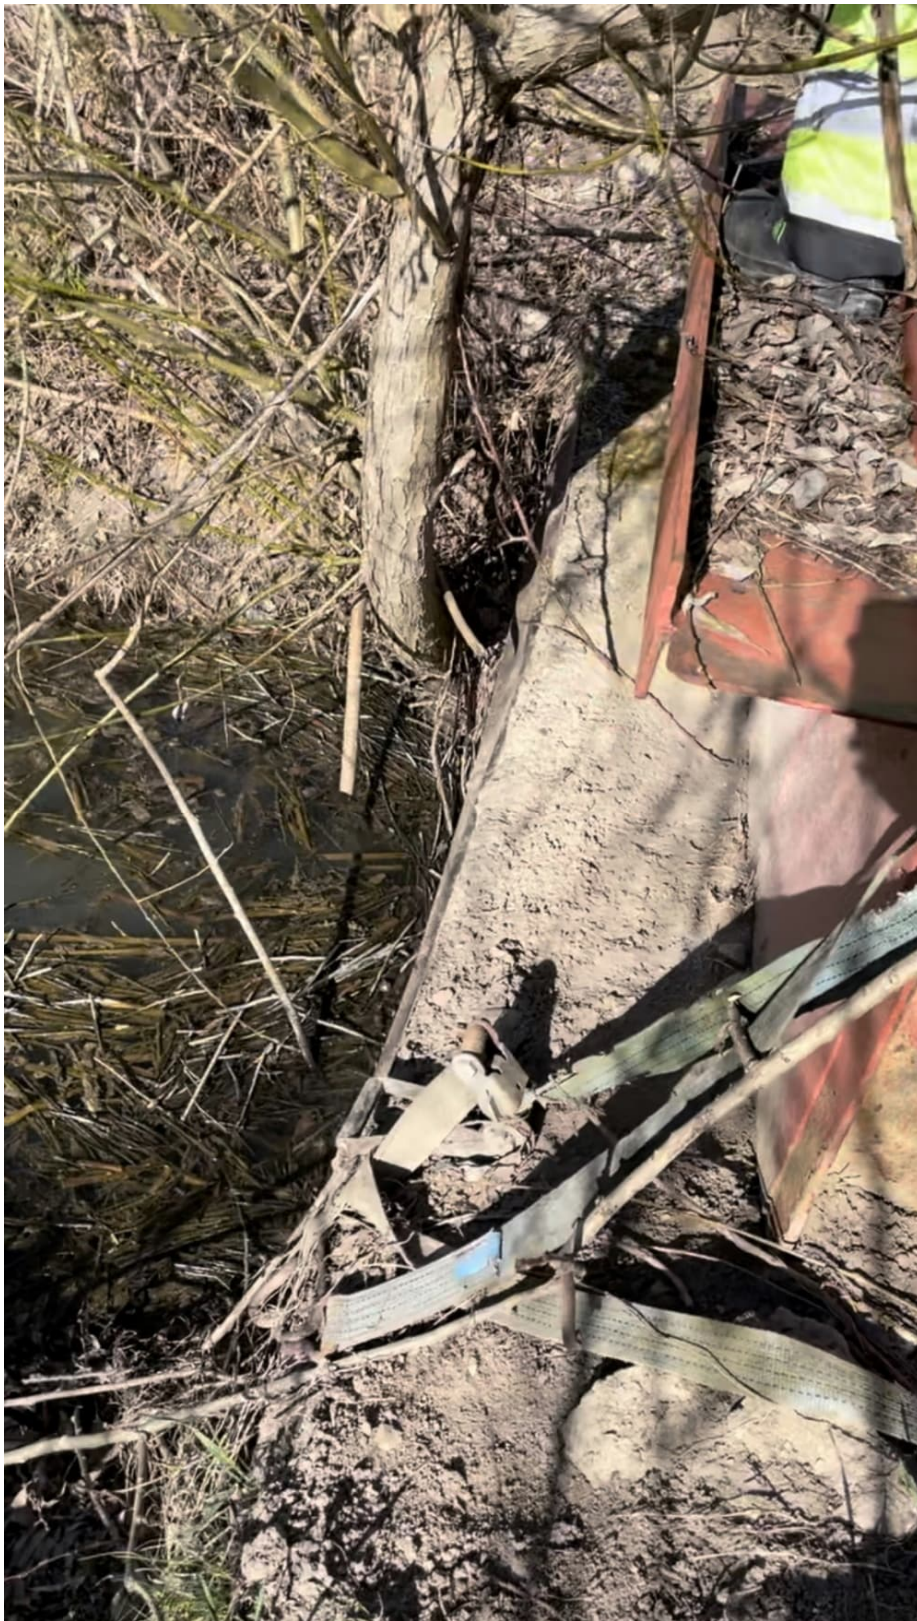
Skadeorsak är okänd. Luckan verkar ha fixerats i stängt läge och övergivits. Då dammen saknar övriga möjligheter att avbörda vatten på ett säkert sätt så bedöms detta till en mycket allvarlig avvikelse. Frekvensen på högvattenstånd är visserligen en förmildrande omständighet men avsaknad av redundans eller möjligheter att sätta in åtgärder i tid gör att avvikelsen bedöms ha mycket stor betydelse för dammsäkerheten.

Avvikelse, funktionsfel		Kommentar		
Dammlucka ur funktion.		Murverket ger ett visst motstånd mot erosion men omfattningen av läckaget och dess betydelse för dammen bedöms som allvarligt och eftersom skadan är svår att övervaka och åtgärda bedöms avvikelsen ha stor betydelse för dammsäkerheten		
Storlek: A5	Betydelse: B5	Frekvens: C5	Förmåga: D5	BK5
Mycket stor avvikelse	Vital del för avbörningens funktion, ingen redundans	Medelhög-vattenföring	Mycket svårt att åtgärda i beredskaps-situation	B+C+D=15
Rekommendation: På kort sikt: avsänkning av magasinet och demontering av luckram. På lång sikt: ombyggnad av damm och luckor.

Foto 3 – Anm. 2 Lucka och luckram igensatt av slam

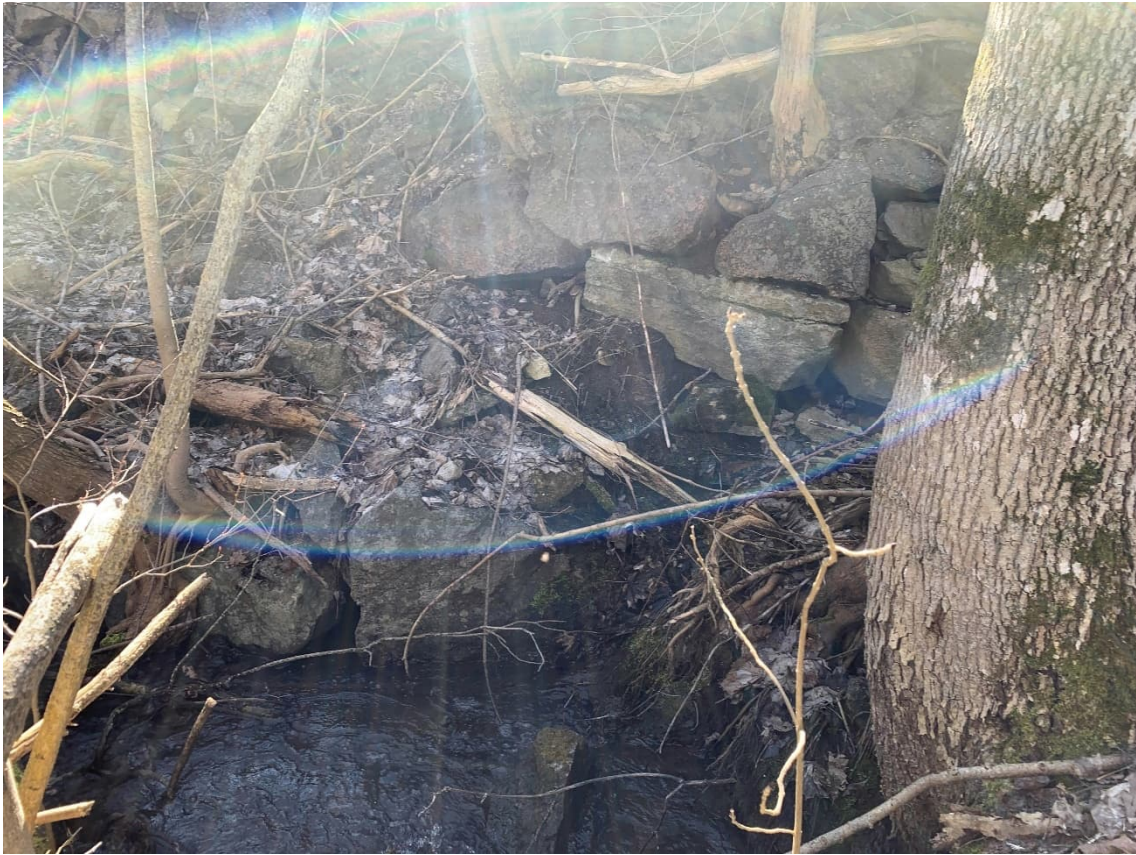
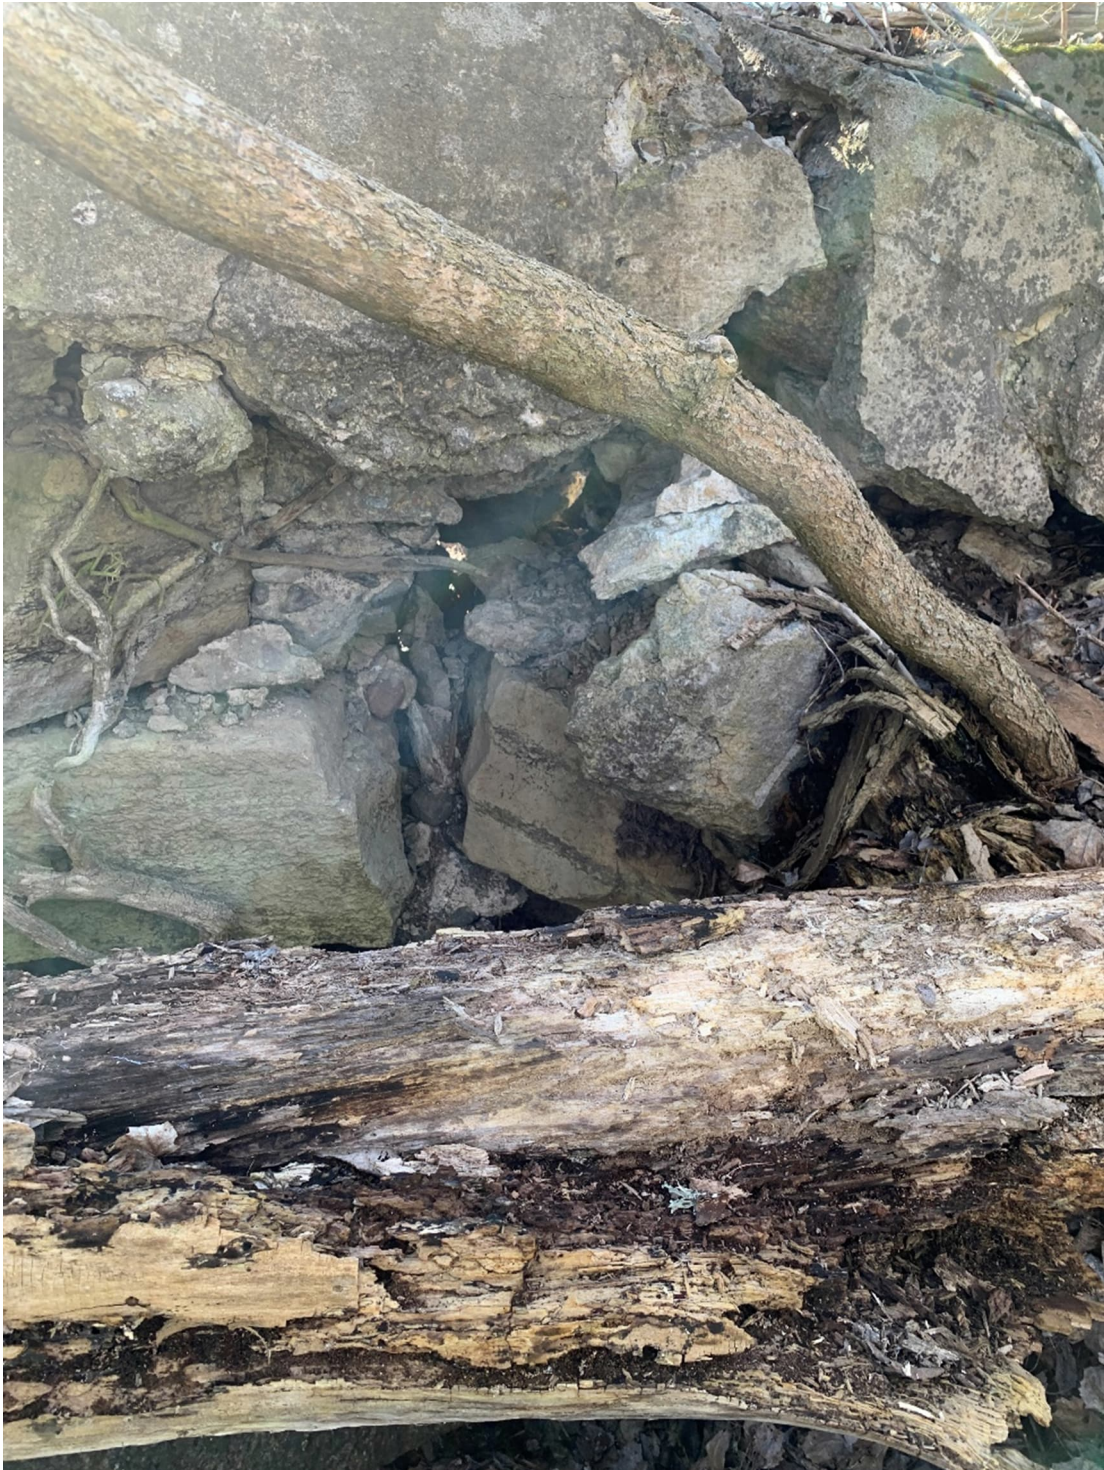
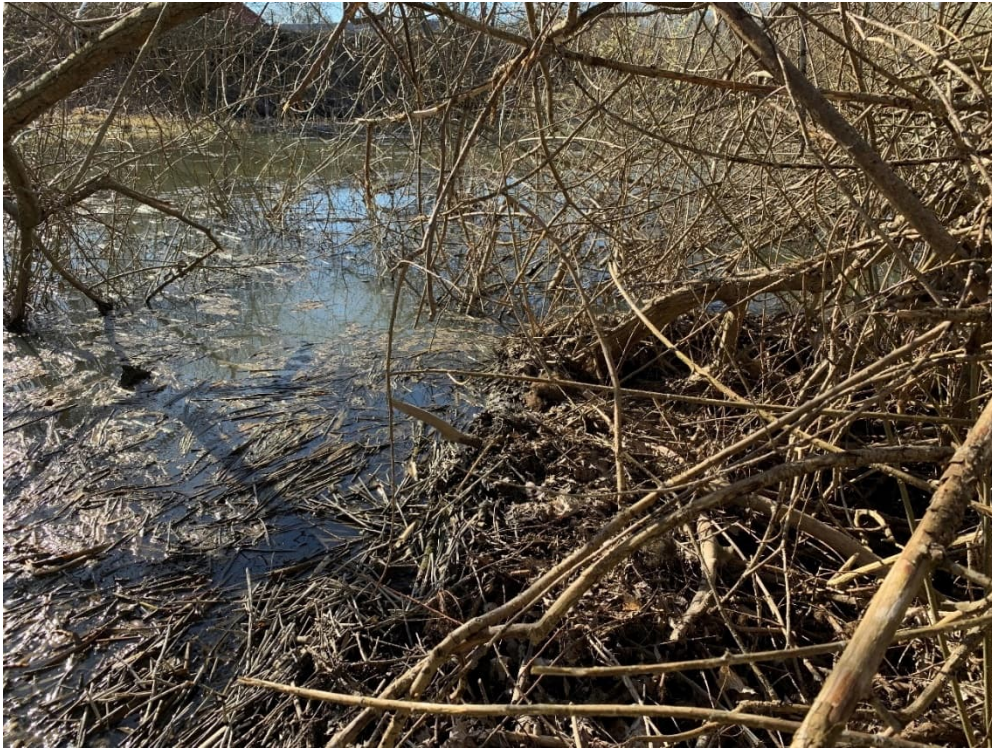
Avvikelse, funktionsfel		Kommentar		
Läckage genom fyllningsdamm och överfyllt murverk.				
Storlek: A5	Betydelse: B5	Frekvens: C5	Förmåga: D5	BK5
Mycket stor avvikelse	Vital del för dammens dämmande funktion, ingen redundans	Medelhög-vattenföring	Mycket svårt att åtgärda i beredskaps-situation	B+C+D=15
Rekommendation: På kort sikt: avsänkning av magasinet På lång sikt: ombyggnad av damm

Foto 4 – Anm. 3 Kollaps av murverk och fyllningsdamm.

Foto 5 - Anm. 3 Kollaps av murverk och fyllningsdamm.

Foto 6 – Anm. 3 Naturligt bildat dämme uppströms om påträffat läckage

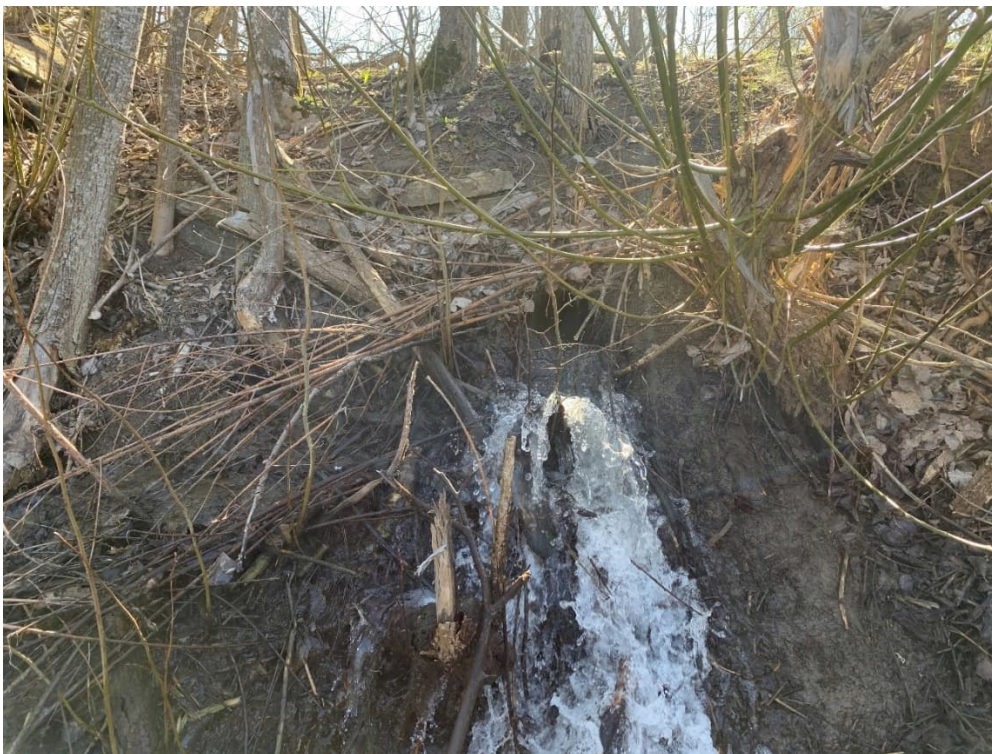
Avvikelse, funktionsfel		Kommentar		
Läckage genom fyllningsdamm, "piping".				
Storlek: A5	Betydelse: B5	Frekvens: C5	Förmåga: D5	BK5
Mycket stor avvikelse	Vital del för dammens dämmande funktion, ingen redundans	Medelhög-vattenföring	Mycket svårt att åtgärda i beredskaps-situation	B+C+D=15
Rekommendation: På kort sikt: avsänkning av magasinet På lång sikt: ombyggnad av damm

Foto 7 – Anm. 4 Piping och läckage genom fyllningsdammen.

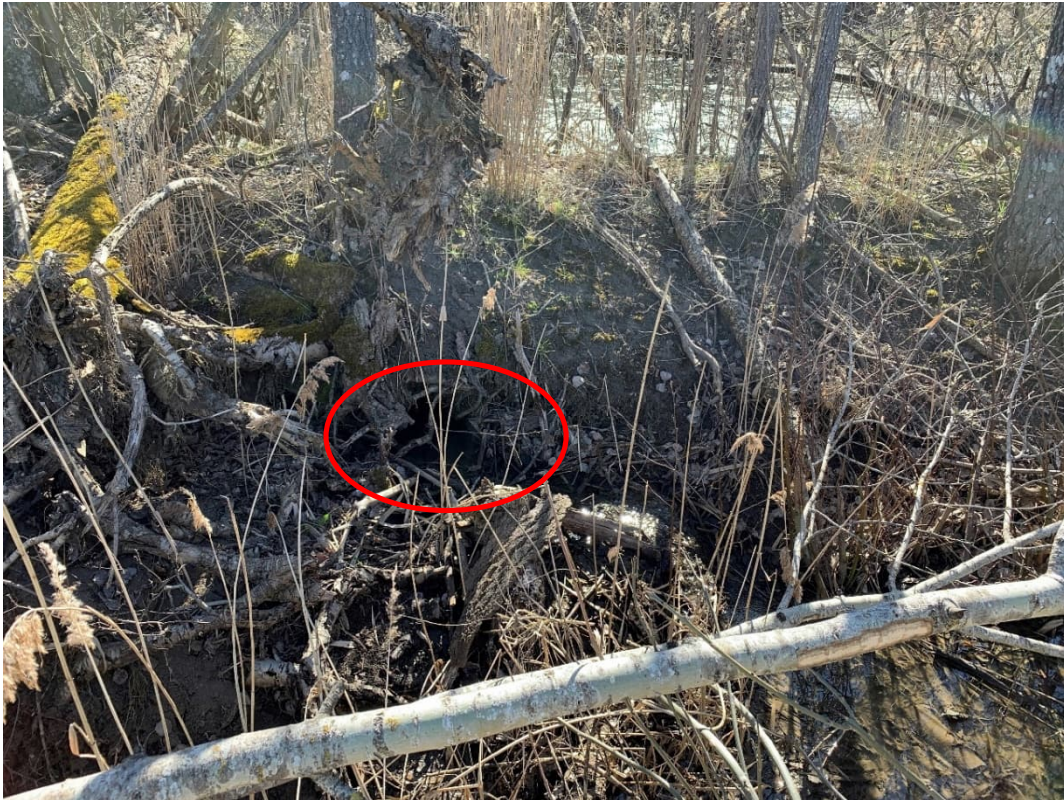
Avvikelse, funktionsfel		Kommentar		
Läckage genom fyllningsdamm, "piping".				
Storlek: A5	Betydelse: B5	Frekvens: C5	Förmåga: D5	BK5
Mycket stor avvikelse	Vital del för dammens dämmande funktion, ingen redundans	Medelhög-vattenföring	Mycket svårt att åtgärda i beredskaps-situation	B+C+D=15
Rekommendation: På kort sikt: avsänkning av magasinet På lång sikt: ombyggnad av damm

Foto 8 – Anm 5. Kavitet i fyllnadsdamm.

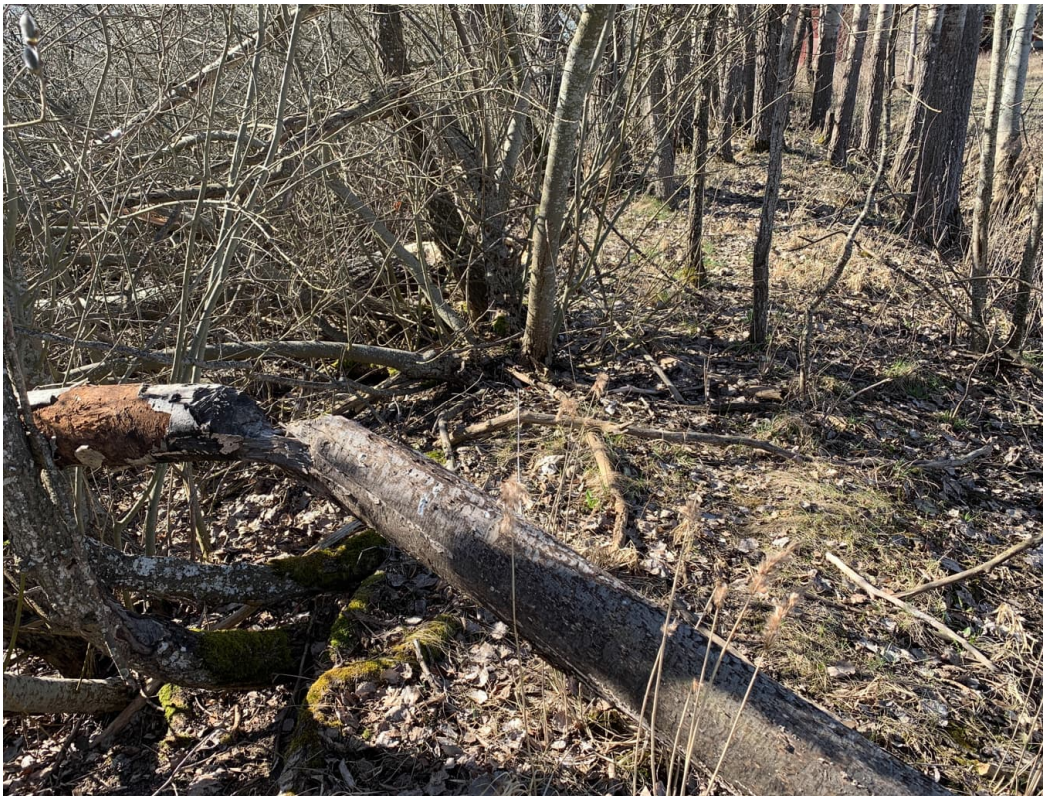
Avvikelse, funktionsfel		Kommentar		
Kraftigt bevuxen fyllningsdamm.		BK 4 har valts med tanke på den mycket kraftiga vegetationen och för att dammkrönet är relativt smalt.		
Storlek: A4	Betydelse: B5	Frekvens: C5	Förmåga: D5	BK4
Stor avvikelse	Vital del för dammens dämmande funktion, ingen redundans.	Medelhög-vattenföring	Mycket svårt att åtgärda i beredskaps-situation	B+C+D=15
Rekommendation: Rensning av växtlighet i samband med ombyggnad av damm.

Foto 9 – Kraftigt bevuxet dammkrön.
