**INFÖR ANSÖKAN OM TILLSTÅND FÖR
VATTENVERKSAMHET FÖR
ANLÄGGANDE AV DAMM M.M. I BERG
LINKÖPINGS KOMMUN**

Slutrapport

2023-05-29

UPPDRAG Tillstånd damm Vreta_Berg
Titel på rapport: Inspektion av dagvattendamm, Vreta Berg
Status: Granskningshandling
Datum: 2023-05-29

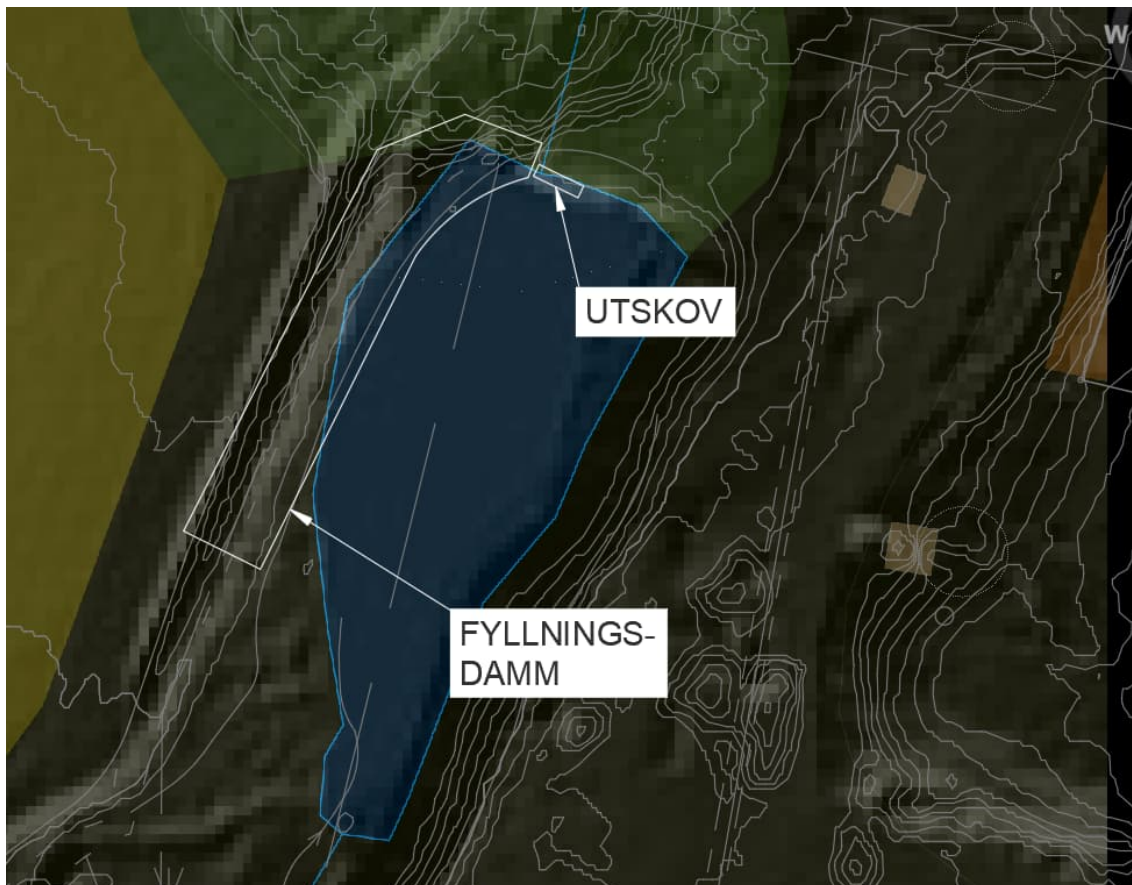
Figur 2 – översikt av dammen

Anläggningen består av en ca 85 m lång fyllningsdamm som delvis består av en överfylld murverksdamm. Det är oklart om överfyllningen gjorts avsiktligt för att tätta murverket, eller om det skett naturligt genom sedimentation. Dammkronet är ca 2-3 meter brett och kraftigt bevuxet.

Utskovspartiet är ca 5 m långt och består av en ca 1,9 m bred luckram som gjutits fast i en betongdamm, vars grundläggning troligen utförts direkt mot det underliggande, äldre murverket. Utskovsluckan är av okänt slag, troligen någon sorts planlucka, men utan lyftbalk eller manöverdon. Själva luckan är ca 50x50 cm och sitter nedsänkt i luckramen där den förefaller ha fixerats med fyllnadsmassor. Uppströms är utskovet motfyllt av slam. Läge för fyllningsdamm och utskov framgår av Figur 2 nedan.
